옥탑층 평면도  
축척 : 1/1

| 시료번호 | 시료채취<br>위치 | 건축자재 | 동일물질 구역(도면참조) | 면적(㎡) | 석면종류 | 석면함유량<br>(%) | 위해성<br>평가점수 | 위해성<br>등급 | 관리방안 | 건축물명 | 경희고등학교 |
| | | | | | | | | | | 도면번호 | 경희고등학교_1 |

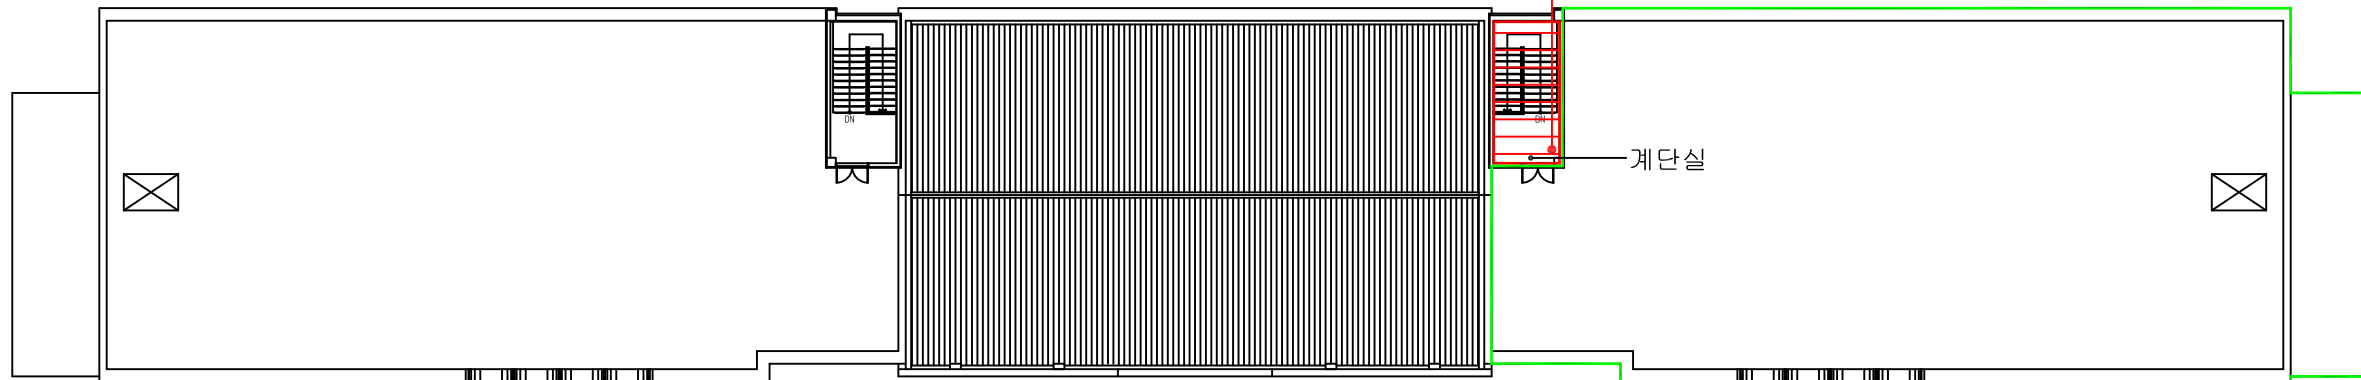
| 1-C | 옥탑층<br>계단실 천장 | 텍스 | 옥탑층 계단실 천장 전체 | 28.31 | 백석면 | 3~5 | 5 | 낮음 | 유지관리 | 소재지 | 서울시 동대문구 회기동 1-5번지 |
